建设项目环境影响报告表

项目名称：三亚西河汤他水（凤凰路至旧村铁路桥河段）防洪
整治工程项目

建设单位：三亚市天涯区海洋渔业水务局

编制单位：海南琼州环境评价有限公司

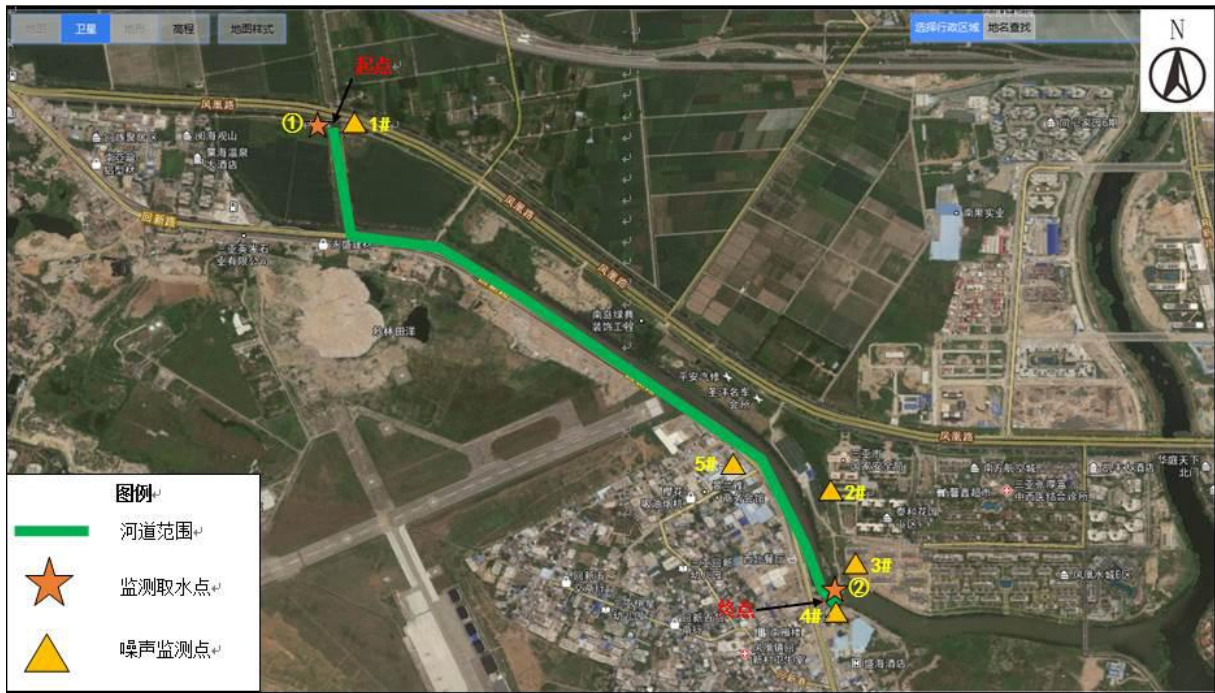
图 3-1 现状监测布点示意图

为了解项目实际情况以及周边环境敏感点声环境质量现状，委托海南中科环境检测有限公司对声环境质量进行监测，区域范围内各噪声监测点昼夜间噪声监测结果见表3-1和表3-2：

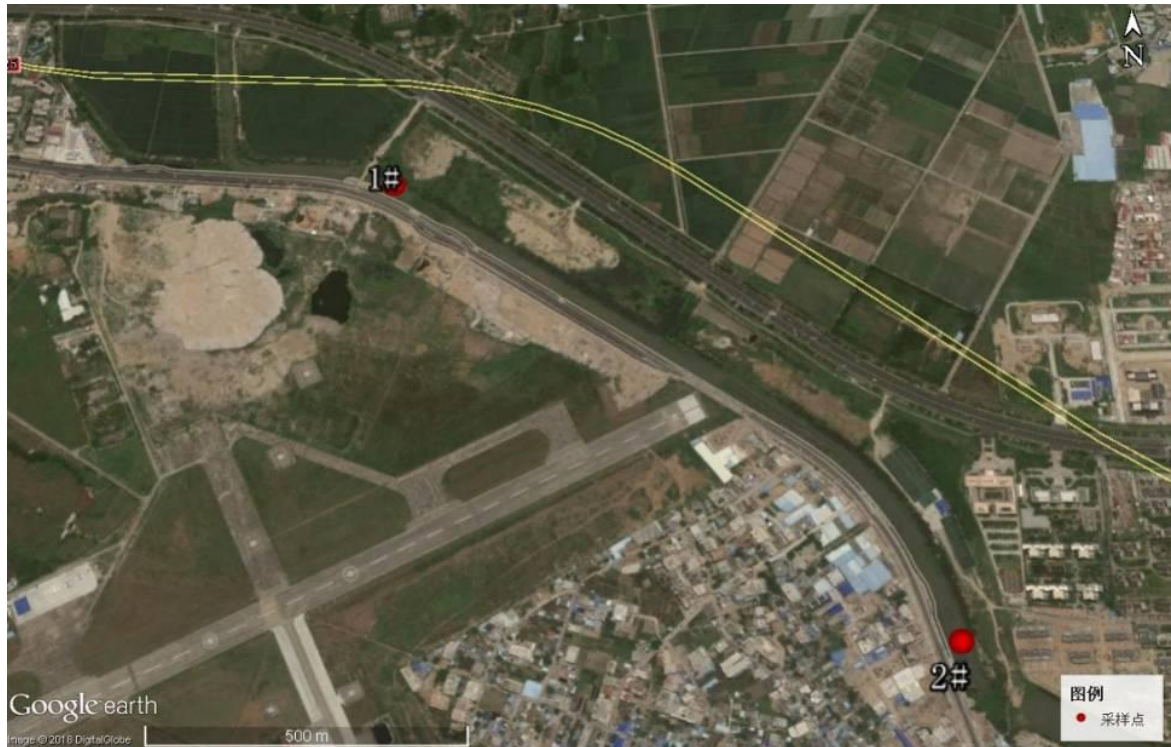
图 3-1 采样点分布位置

在三亚西河汤他水（凤凰路至旧村铁路桥河段）的上下游各设置 1 个采样点位（1#：18°17'39.02"N，109°27'55.27"E；2#：18°27'11.95"N，109°28'26.00"E），点位如图 3-1 所示。

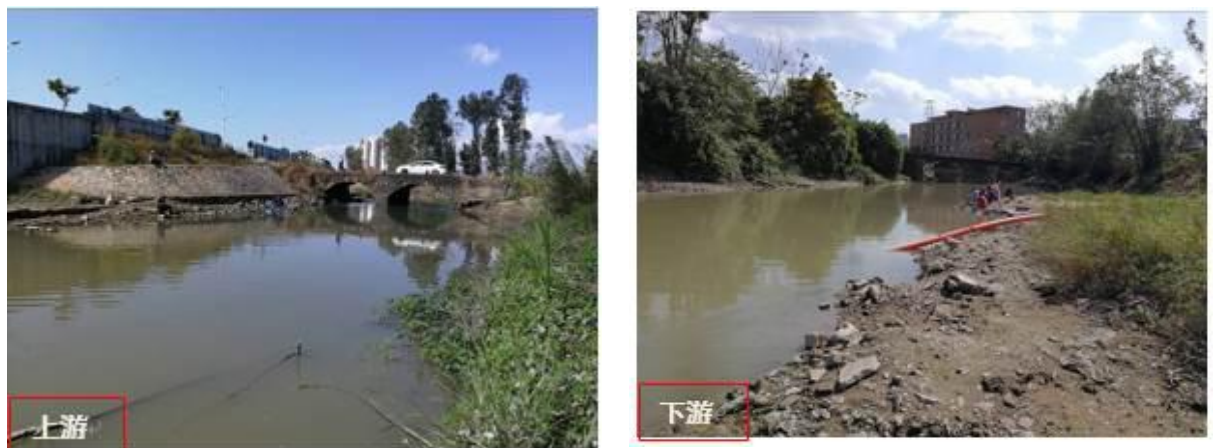
图 3-2 汤他河上下游采样点现场图

采样点周边生态环境状况如下（图 3-2）：上游采样点（1#）较浑浊，河面宽度约 8 米左右，水深约 1 米，水流较平缓。采样点周边为石头，淤泥等，裸露出来的河床部分有植被覆盖，在其不远上游有多条小溪、小沟汇入。下游采样点（2#）也较浑浊，河面宽度约 15 米左右，水流也较平缓，采样点周边为石头和淤泥，裸露河床部分有植被覆盖，有污水汇入。
